Degradação da interface fibra-matriz cimentícia sob carregamento cíclico

On the degradation of the fiber/matrix interface of steel fiber reinforced concrete under fatigue loading

Vitor Monteiro (1), Nábila Cerqueira (2), Daniel Cardoso (3), Flavio Silva (3), Daiane Cupertino (4)

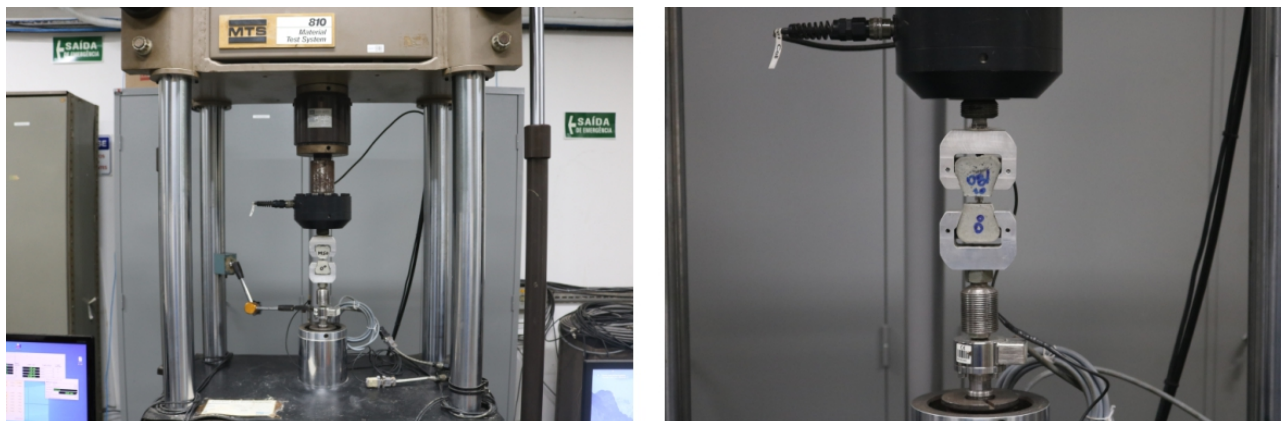
(a) (b)
Figura 2 – Foto do ensaio de arrancamento da fibra

Os ensaios de arrancamento quase-estáticos foram realizados em um equipamento universal de ensaios mecânicos MTS, modelo 810, com capacidade de carga de 500 kN. Utilizou-se o controle de deslocamentos a uma taxa de 0,50 mm/min até o deslocamento máximo de 15 mm. Uma célula de carga de 5 kN foi adicionada ao setup com o objetivo de melhorar a precisão na aquisição de dados da força aplicada. A leitura dos deslocamentos foi realizada tanto pelo sistema do atuador, como também com o posicionamento de LVDT de 10 mm ao setup da figura 2. Duas garras de alumínio foram acopladas nas partes superior e inferior da máquina para a realização do arrancamento.

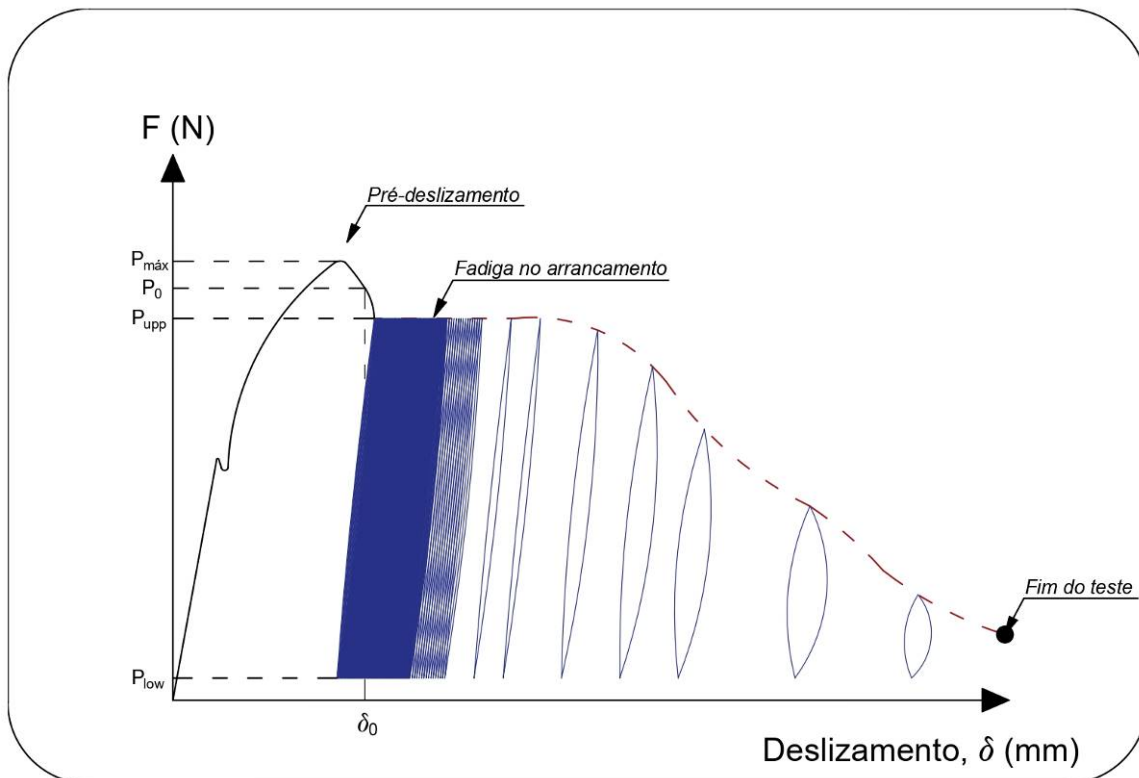
Figura 3. Procedimento experimental para ensaio de fadiga no arrancamento

Os ensaios de fadiga no arrancamento são divididos em duas partes: uma primeira etapa com um ensaio estático e, em seguida, a aplicação de ciclos de carregamento e descarregamento. O pré-deslizamento das amostras foi realizada a uma taxa de 0,30 mm/min até atingir a região pouco após a carga de pico. O critério de parada foi o momento em que a força medida pela célula de carga atingiu em torno de 90% da força máxima, registrada anteriormente. A força de parada do ensaio (P_0) se situou na região de deslizamento de 1,42 mm até 2,32 mm, como mostrado na tabela 2. O arranjo experimental utilizado no ensaio de fadiga foi o mesmo usado no ensaio quase-estático.

Após o descarregamento, inicia-se o ensaio de fadiga sob uma frequência de 6 Hz com uma oscilação em forma senoidal. A carga máxima aplicada (P_{upp}) foi definida como 95% da força F_0 , enquanto a carga mínima (P_{low}) foi definida através da razão de amplitude de 0,05 ($R = P_{low}/P_{upp} = 0,05$). O critério de parada dos ensaios foi ou alcançar 1.000.000 ciclos (CARLESSO et al. (2021)) ou até que a fibra apresente um dos seus modos de falha (arrancamento ou ruptura). A figura 3 resume o programa experimental aplicado.

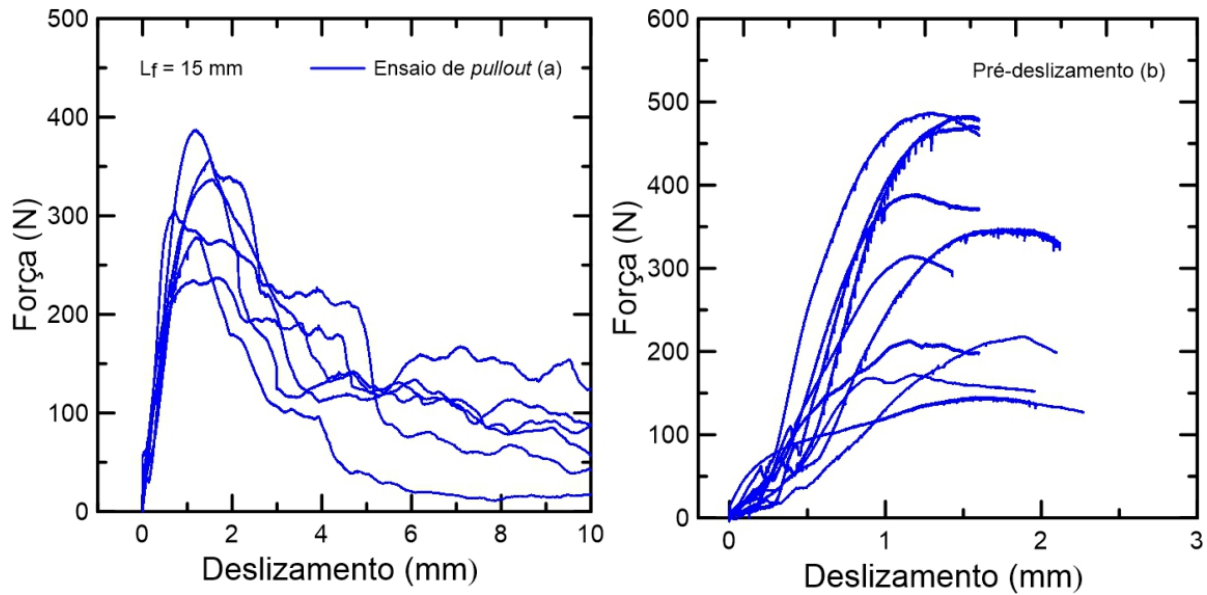
Figura 4 – Resultado dos ensaios de arrancamento estáticos em fibra de aço: (a) caracterização do arrancamento das fibras de aço e (b) pré-deslizamento anterior ao início dos ensaios de fadiga

Ensaio estáticos foram realizados com o objetivo de caracterizar o arrancamento progressivo das fibras de aço ao longo do tempo e a máxima força média necessária para arrancar a fibra da matriz. Um total de 13 amostras foram testadas dessa forma, sendo 6 resultados apresentados na figura 4(a). Em geral, há um comportamento similar para todas as amostras observadas. Primeiro, há um pico inicial que ocorre anteriormente à carga máxima, atribuído ao descolamento da fibra de sua matriz, como explicado por ABDALLAH et al. (2017). Após a aderência inicial ter sido quebrada, a carga decresce e o gancho na extremidade da fibra é ativado, resultando no aumento da força. A força continua aumentando até atingir o pico global, quando então a carga começa a diminuir,

podendo atingir um segundo pico significativo. Por fim, a força reduz progressivamente até o fim do ensaio. A força máxima de aderência média foi de 318 N (9,02 MPa), apresentando uma variação significativa e característica desse tipo de análise com um desvio padrão de 57 N (1,62 MPa).

A identificação das fases e do comportamento da interface fibra/matriz nos ensaios de arrancamento é fundamental para a análise do *pullout* na fadiga. O pré-deslizamento da fibra em relação à matriz de concreto foi realizado até se atingir a carga de pico e, em seguida, o ensaio foi descarregado para o início do ensaio de fadiga. Os pré-deslizamentos aplicados para os ensaios de fadiga são mostrados na figura 4(b). É

possível notar, além da dispersão das curvas, que todas se situam próximas até a/na fase 3, que abrange a região próxima à tensão máxima de aderência. Assim, será possível estudar o comportamento à fadiga na escala da fibra na região crítica em termos de aderência.

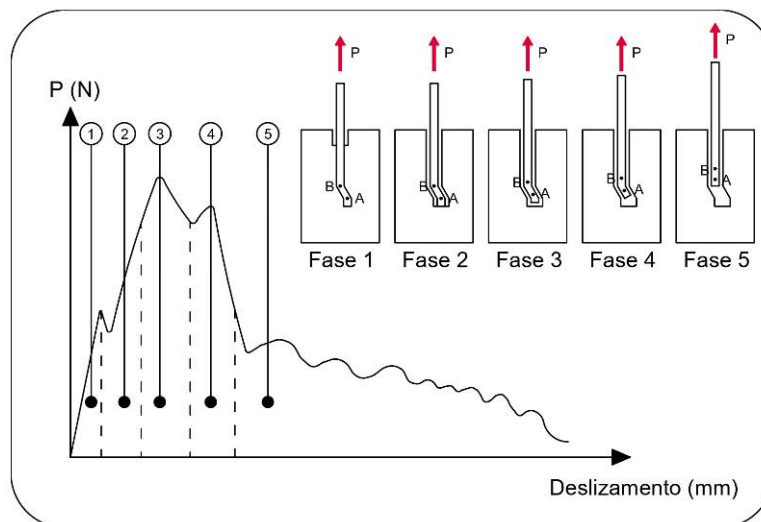
Figura 5 – Comportamento do arrancamento das fibras de aço com gancho do concreto

Esse comportamento já foi amplamente avaliado e estudado na literatura por diversos autores como GHODDOUSI et al. (2009), BEGLARIGALE et al. (2015) e NIEUWOUTD et al. (2017). Uma curva teórica de força versus deslocamento de uma fibra de aço é mostrada na figura 5, dividindo o comportamento na interface em cinco fases principais:

1. Lento descolamento da fibra da matriz;
2. Completo descolamento da fibra;
3. Ativação da ancoragem mecânica da fibra de aço, resultando na máxima carga de arrancamento;
4. Deformação do gancho até atingir um segundo pico;
5. Arrancamento sob forças friccionais após o completo alisamento da fibra.

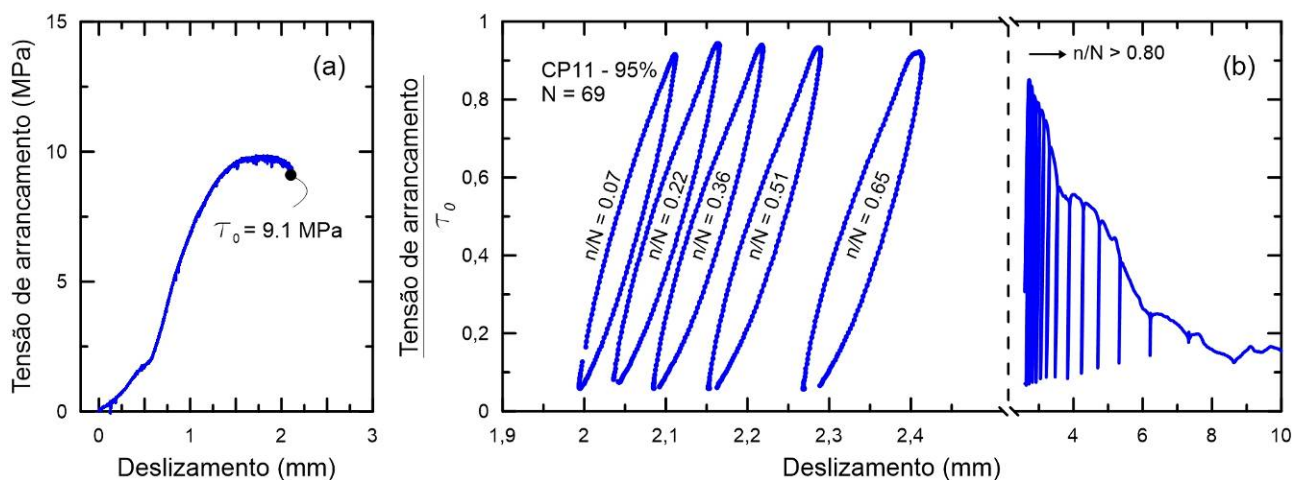
Figura 6 – Degradação da interface ao longo do deslizamento para a amostra CP11: (a) pré-deslizamento e (b) ciclos de histerese ao longo do deslizamento

A figura 6 mostra a evolução da degradação da interface fibra/matriz com os ciclos de histerese ao longo do deslizamento para a amostra CP11. A tensão τ_0 é a tensão de arrancamento referência para a realização do ensaio de fadiga. A tabela 2 traz um resumo dos parâmetros analisados nos ensaios de fadiga como as tensões de referência, número de ciclos até a falha (N), o modo de falha e o pré-deslizamento (δ_0) associado à tensão de arrancamento de referência (τ_0). Ao fim do ensaio de fadiga, três modos de falha finais foram observados: arrancamento completo da fibra, ruptura da fibra na região do gancho e “run out”, que significa que a amostra atingiu o fim do ensaio sem apresentar uma falha aparente.

O resultado mostrado na figura 6 está associado a uma amostra que sofreu arrancamento ao longo do ensaio de fadiga. É possível notar um aumento dos deslizamentos com o aumento do número de ciclos. Esse aumento ocorre até atingir o comprimento de ancoragem da fibra na matriz. Essa evolução é acompanhada por um aumento das áreas dos ciclos de histerese, indicando a perda da capacidade de resistir aos ciclos de carregamento e descarregamento ao longo da fadiga. Diferente do que ocorre com o modo de falha por arrancamento, quando ocorre a ruptura do gancho não há uma evolução do deslizamento ao longo do tempo. A figura 7 traz a evolução do deslizamento ao longo dos ciclos relativos (n/N) para todos os modos de falha observados.

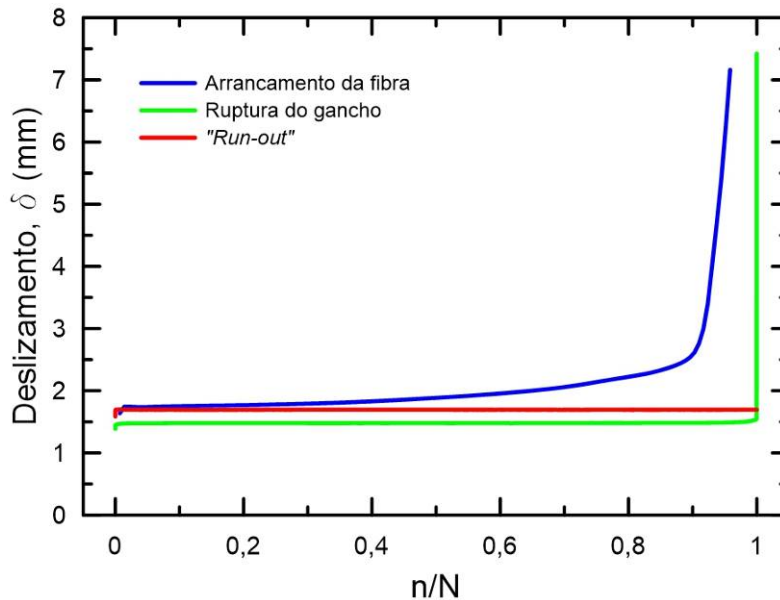
Figura 7 – Evolução do deslizamento em função de n/N

- O modo de falha modifica significativamente a curva de deslizamento versus número de ciclos relativos (n/N). No caso em que a fibra é arrancada, o deslizamento da fibra aumenta progressivamente com n/N até atingir o fim do teste. No segundo modo de falha, o gancho é responsável por resistir à fadiga até o momento em que ocorre a ruptura frágil da região do gancho. Dessa maneira, a fibra praticamente não evolui em seu deslizamento antes da ruptura.
